## LA CÚPULA DE LA IGLESIA NUESTRA SEÑORA DE LOS ÁNGELES (TUÉJAR). ESTUDIO Y PROPUESTA DE INTERVENCIÓN.

Presentado por Iris Hernández Altarejos  
Tutor: Jose Luis Regidor Ros

Facultat de Belles Arts de Sant Carles  
Grado en Conservación y Restauración de Bienes Culturales  
Curso 2016-2017

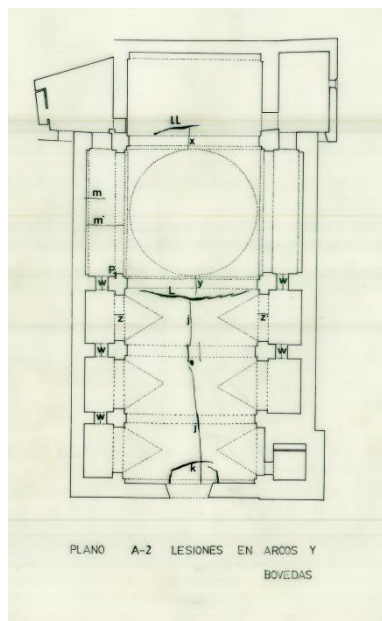
Fig. 14. Plano de lesiones en arcos y bóvedas.

En el muro que cierra la fachada se hallaban tres grandes grietas que fueron la causa principal de que se generaran numerosas filtraciones las cuales ocasionaron el mal estado de los revestimientos exteriores (grieta k, Fig. 14.).

En la bóveda que cierra el presbiterio se encontraba una grieta perpendicular al eje, así como un descenso de esta zona más cercana a la cúpula (grieta LL del plano, Fig. 14.).

En la bóveda de la nave central se situaba una grieta que recorría toda la nave de manera longitudinal a su eje, y otra grieta importante perpendicular al eje de la bóveda en el tramo más cercano a la cúpula (grieta j y grieta L, Fig. 14.). Para solucionar estos problemas se levantó la cubierta de la iglesia y se subsanó toda la estructura (Fig. 15.).

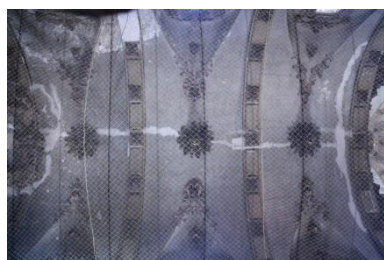
Fig. 16. Bóveda de cañón de la nave central de la iglesia.

Toda esta información recopilada nos ayuda a entender que algunos daños estructurales no son recientes porque se estudiaron e intentaron subsanar en los años ochenta. Por otro lado, gracias a los documentos bibliográficos encontrados se ha podido comprobar que la ornamentación interior de las bóvedas y cúpula no ha sido intervenida. En lo que respecta a las grandes grietas estabilizadas en la intervención de emergencia de 1983, actualmente se puede observar un estucado blanco que evidencia la magnitud de estas lesiones en el interior de la iglesia (Fig. 16.).

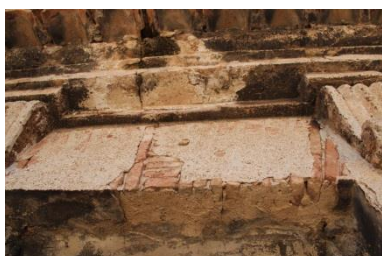
Fig. 28. Dintel del paño noroeste, la erosión deja ver el ladrillo de construcción y su disposición.

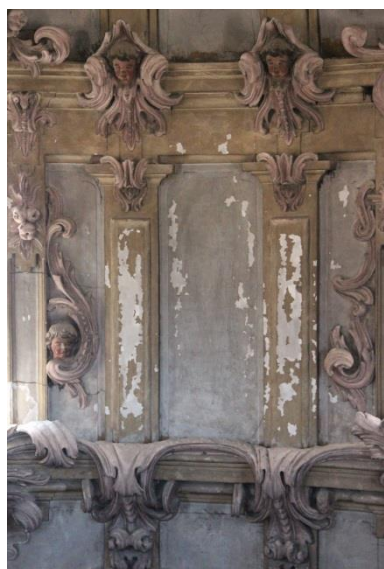
El agua de lluvia penetra desde el exterior de la cúpula hacia el interior generando daños en la ornamentación y en la pintura en forma de manchas, desprendimientos de revocos y pérdidas de material (Fig. 31. y 32.). Estas filtraciones están relacionadas tanto con la capacidad de absorción que tienen los muros como con las numerosas grietas de los paramentos exteriores. Por otro lado, también encontramos numerosas tejas rotas o perdidas en la cubierta de la cúpula por donde el agua se filtra con facilidad.

Fig. 31. Desprendimientos de color, lagunas en las pilastras del tambor.

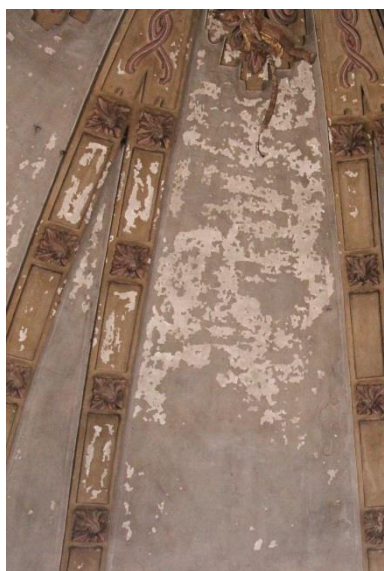
Fig. 32. Detalle de las lagunas en las plementerías interiores de la cúpula.

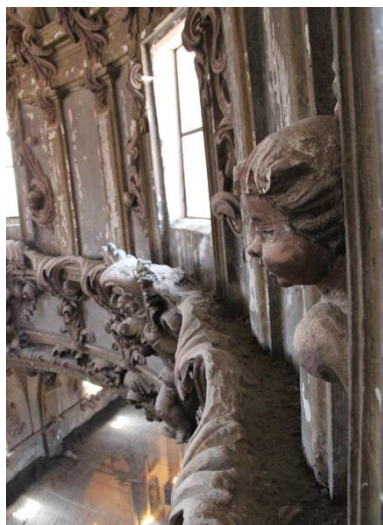
Fig. 33. Acumulación de suciedad en la cornisa de la parte inferior del tambor.

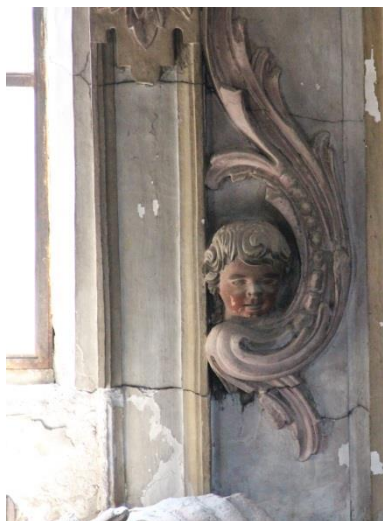
Los daños provocados por este tipo de causas son menores en la cúpula, no obstante se debe señalar la presencia de algunas grietas derivadas del inmueble y su contexto. Estas grietas no son muy numerosas y se localizan principalmente en los vanos de las ventanas (Fig. 34.), en la zona inferior cilíndrica del tambor, y en las zonas de los paramentos cercanos a los nervios.

Fig. 34. Detalle de las grietas que salen del marco de la ventana.

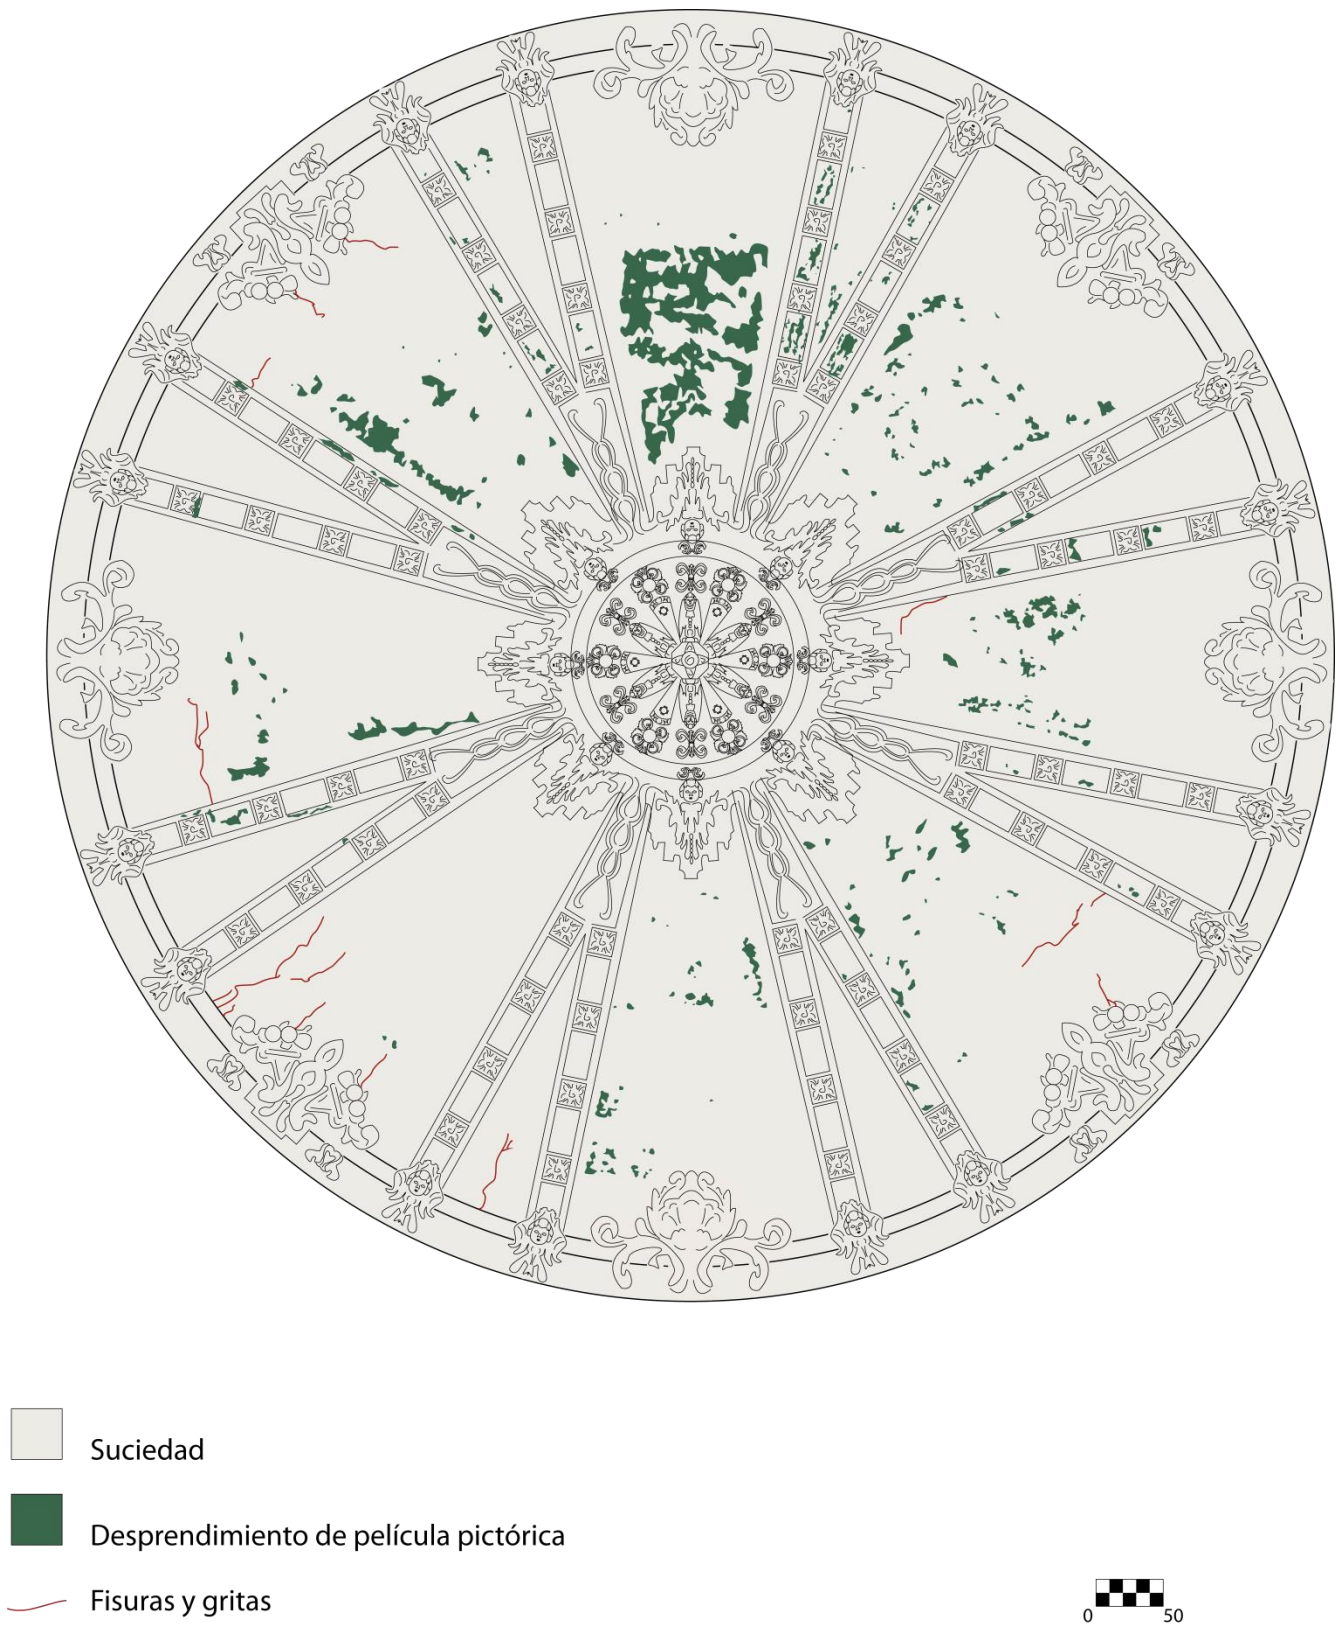
Fig. 37. Mapa de daños, vista cenital de la cúpula.

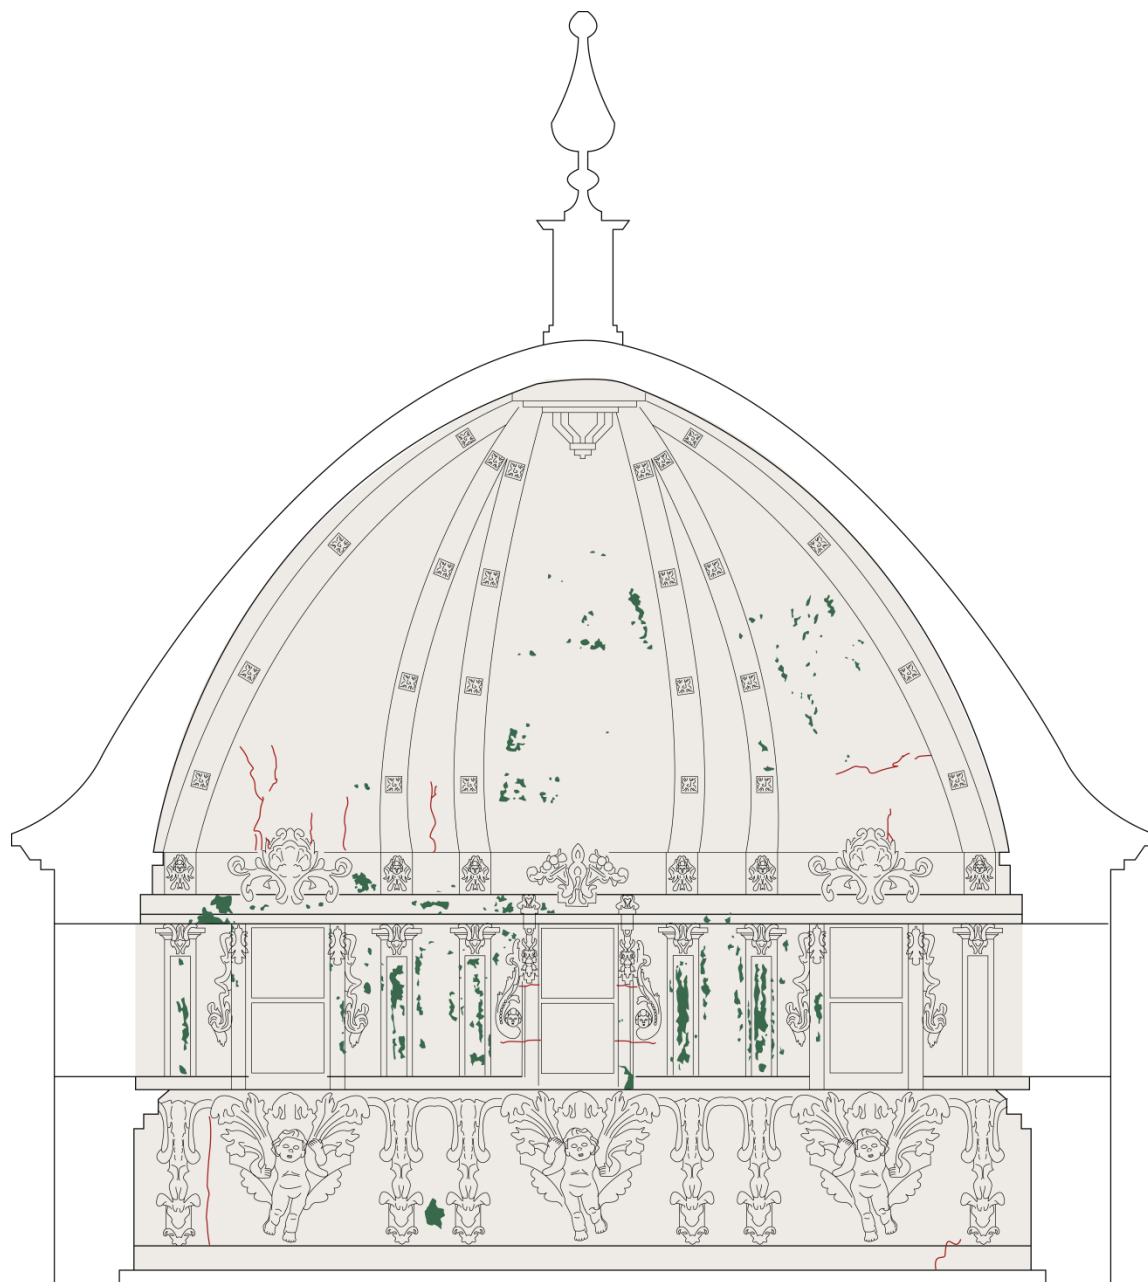
- Suciedad
- Desprendimiento de película pictórica
- Fisuras y grietas

Fig. 38. Mapa de daños, sección longitudinal de la cúpula (orientación este).

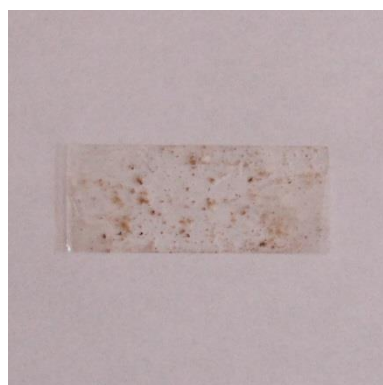
Fig. 43. Cinta adhesiva, prueba realizada en el paño suroeste sobre el revoque del tambor.

tiempo el muro absorbía la cantidad de agua determinada en la tabla 3.10. Esto nos indica la gran capacidad de absorción que poseen los paramentos exteriores del tambor, por lo tanto cuando se producen precipitaciones el agua es absorbida por los muros con gran facilidad. Esta gran cantidad de absorción puede producirse en distintas épocas del año, en función de la dificultad de evaporación que puedan tener los muros. El equilibrio hídrico de un muro radica en que la humedad que penetre pueda salir en la misma media que entra.

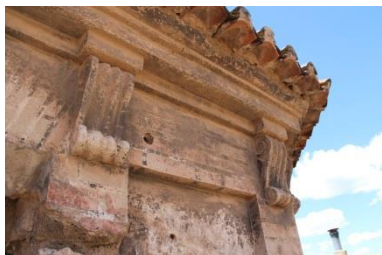
Fig. 45. Detalle de la cornisa y del dintel del paño norte, costras negras.

Otro tipo de patología que encontramos en la mayoría de los paños son las costras negras formadas por concreciones de oxalatos y sulfatos. Esta patología deriva de la contaminación medioambiental, otro agente de deterioro que degrada habitualmente todo tipo de fachadas y decoraciones exteriores. En los paños del tambor encontramos las costras localizadas sobre los revoques de las cornisas y también sobre los restos de pintura que se han conservado (Fig. 45.).

Entrando de lleno en la propuesta de intervención de los revestimientos exteriores del tambor, la primera fase del proceso consistiría en la limpieza de los revoques, eliminando toda la suciedad acumulada en cornisas, grietas, fisuras u otras oquedades. A continuación, es necesario poner a punto un método eficaz que elimine, en la medida de lo posible, las costras negras.

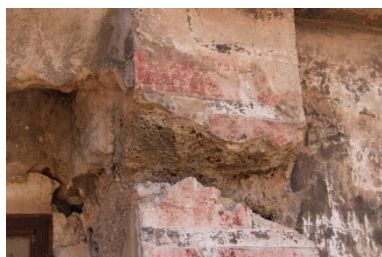
Fig. 46. Pérdida material en el paño norte a causa de una acción antrópica.

En relación a las patologías derivadas de la acción del hombre, en la fig. 46. podemos observar la pérdida material causada probablemente por la instalación de lo que parece ser una tubería (se intuye por la huella que ha dejado). En este mismo paño encontramos también una reparación inadecuada con cemento en la parte inferior de los vanos y pilastras (la localización y extensión de este daño ha sido representado en la Fig. 47 de la siguiente página).

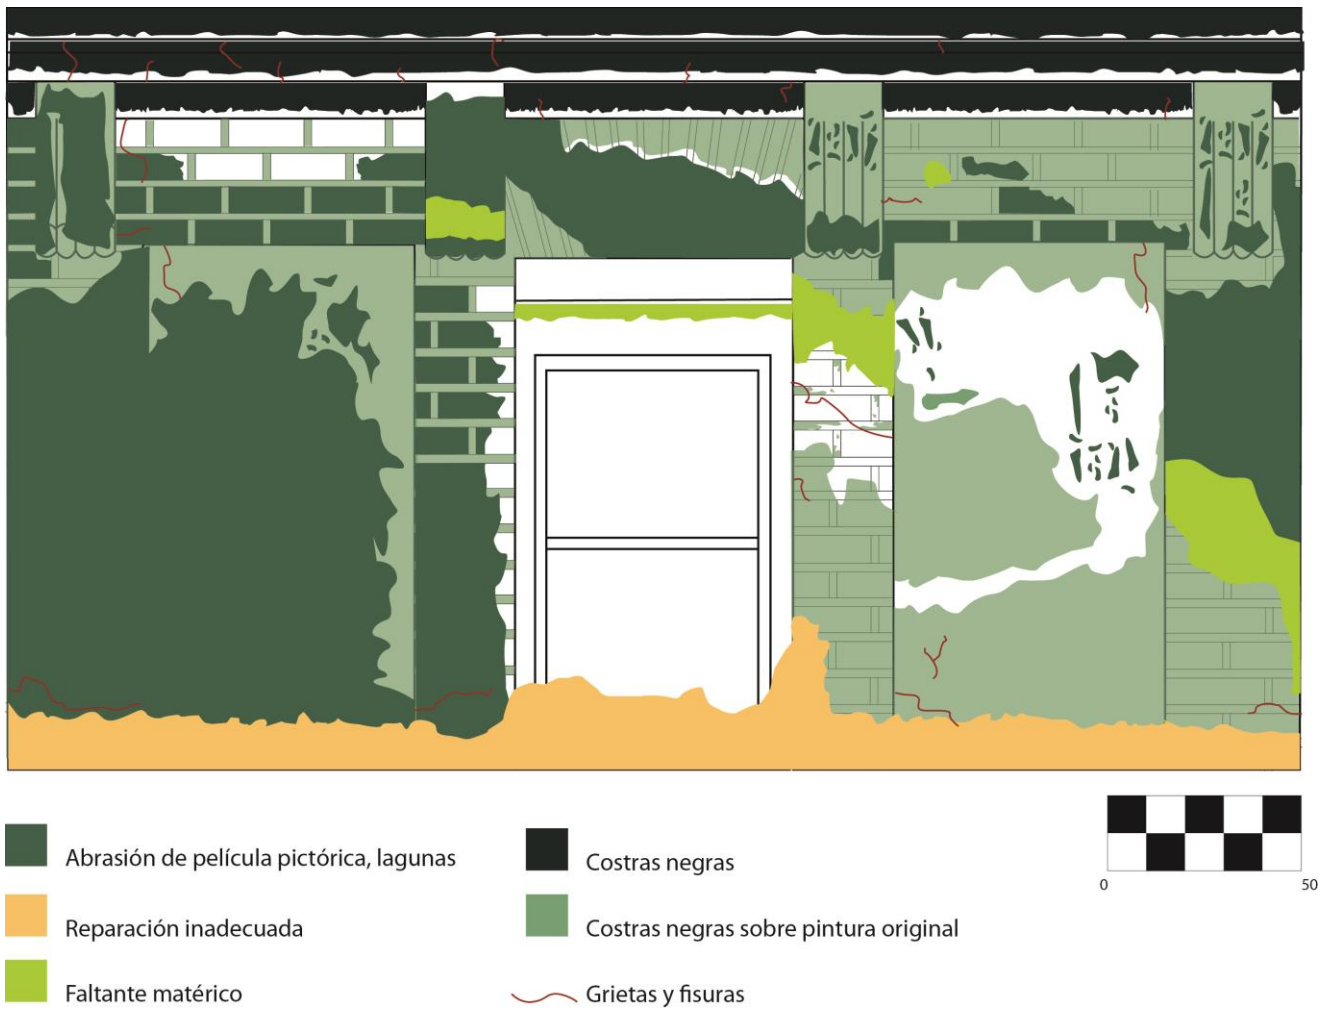
Fig. 47. Mapa de daños del paño norte del tambor.
